# 广东虎门大桥涡振风波

## 三问虎门大桥异常“抖动”

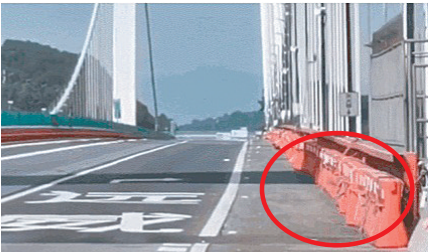
中交公路规划设计院教授级高工、桥梁专家吴明远说，悬索桥的截面是流线型的，而大量设置的水马使得流线型的钢箱梁钝化了，所以容易发生涡振现象。

记者采访了解到，振动发生时，大桥管理部门正在进行悬索桥吊索更换养护，确实在大桥的跨边护栏设置了水马。此后，相关单位采取应急措施撤除了水马。

虎门大桥上的水马（红圈内）。
