位于市区解放路万顺街的搬运公司院内

地面惊现窟窿 疑似废弃防空洞

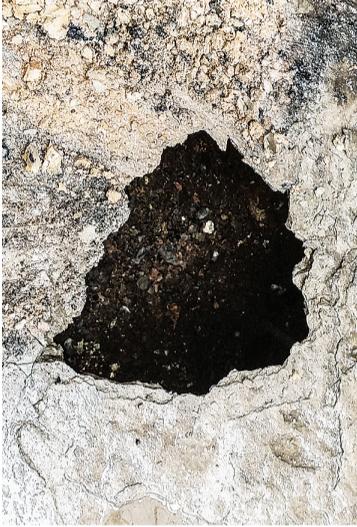
12月21日下午,记者来到解放路万顺街搬运公司院内。这个院子中间是条水泥路,路最南端的地面上有一个30多厘米的窟窿。窟窿里面漆黑一片,记者拿起手机进行观察,发现里面空间很大,像一个红薯窖。窟窿深约1米,底部堆积着碎渣和泥土,墙壁周围都是泥土。底部的西北角,能看到一个延伸的塌陷部位,像是出现了另一个洞口。

“今天发现的这个窟窿。”住在这里的董先生告诉记者,最初这个口呈长方形,有20厘米左右,里面是空的,周围的水泥地面下也都是空的。因为这个窟窿距离房屋很近,感觉很危险,他就赶紧通知了居委会。为方便查看,居委会工作人员用工具把洞口扩大了。

地面上的窟窿。

塌陷处将尽快回填

“几年前市区曾经出现过地面塌陷的情况,老百姓怀疑有防空洞,我们去现场查看后,发现是雨水把地下冲出一条暗沟。”刘先生告诉记者,老百姓挖的防空洞标准低,时间长了容易出现地面塌陷。这些防空洞面积比较小,可以采用一些建筑废料填充结实,避免出现再次塌陷,危及周围房屋安全。

12月21日下午,召陵区天桥街道铁工房社居委主任韩艳君到现场进行了查看,她告诉记者,此事已经向领导汇报,会尽快对塌陷处进行填充。

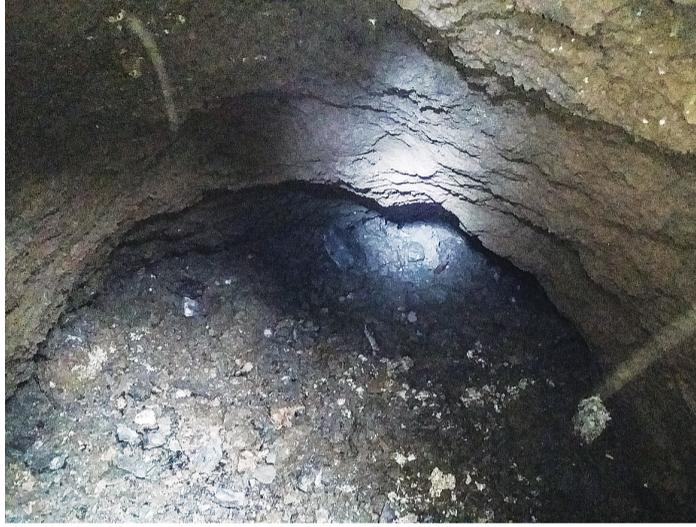
或为废弃防空洞塌陷

当天下午,该院不少居民前来查看后,均认为是个废弃防空洞。

窟窿下面空间很大,底部堆积着碎渣和泥土。
